# Informe d'avaluació ergonòmica

**Unitat:** 330 - Escola Politècnica Superior d'Enginyeria de Manresa

**Nom del lloc de treball:** Cap de Manteniment i Obres

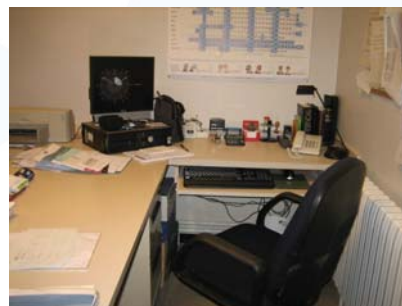
Lloc de treball associat a tasques de comandament. Les tasques que realitza són bàsicament de gestió, seguiment, supervisió i revisió d'actuacions en curs. Per les dades recollides es tracta d'un lloc de treball amb una important càrrega de comunicació, assistència a reunions i realització de visites (aproximadament un 60% de la jornada), mentre que el 40% restant (unes 3-4 h/dia aproximadament) l'ocupa a tasques amb ordinador.

- Teclat i ratolí ubicats en una safata col·locada en l'ala de la taula.

- Taula de 152x75 cm, sense ala **Situació desfavorable**
- Ala al mateix nivell de la taula **Situació correcta**
- La superfície de la taula és mat **Situació correcta**
- No es disposa d'espai sota la taula per adoptar una postura còmoda **Situació desfavorable**

- Buc fixat a la taula **Situació no valorable**
- La col·locació del buc dificulta la mobilitat de les cames **Situació desfavorable**

- El treballador té col·locats l'equip informàtic i d'altres elements perifèrics a l'ala de la taula.
- Es disposa de dos bucs fixats a la taula principal que reduïxen molt la mobilitat de les cames alhora que propicien topades i cops.

- Espai de 93 cm al darrere de la taula per moure la cadira	Situació desfavorable
- Dificultat d'accés al lloc de treball	Situació desfavorable

- La zona de pas per accedir al lloc de treball és de 39 cm.
- La entrada de la llum al lloc de treball es realitza mitjançant la regulació d'unes lames col·locades a la façana de l'edifici.

- Es recomana eliminar la safata de teclat i col·locar el teclat i el ratolí a la taula principal per tal de recolzar els avantbraços i canells i alleugerar així la tensió muscular a les espatlles.

- Col·locar l'equip de treball a la taula principal i de manera frontal al treballador.
- Es recomana que els bucs siguin independents de la taula, preferentment amb rodes, per tal de tenir més llibertat de moviment per a les cames i facilitar la mobilitat.

- Es recomana disposar d'un espai darrere de la taula d'aproximadament 115 cm, amb una superfície lliure al darrere d'aproximadament 2 m<sup>2</sup> per poder moure la cadira amb llibertat.
- El lloc de treball ha de tenir una dimensió suficient com per accedir-hi i facilitar el canvi de postura i els moviments propis del treball. El treballador/a ha de poder moure la cadira amb llibertat i no tenir cap obstacle que dificulti el pas.

- En general es recomana un estudi de redistribució del despatx.
